ZWIĘKSZANIE NOŚNOŚCI STROPÓW DZ-3 PRZEZ DOKLEJANIE TAŚM WĘGLOWYCH FRP

# 0 krok od katastrofy

Wśród wielu rozważań na temat sposobów naprawy stropów DZ-3 zapewniającej im właściwą nośność na zginanie, najlepszą okazuje się być technologia doklejania taśm węglowych FRP. Zastosowano na każdej belce po jednej taśmie szerokości 80 mm i grubości 1,2 mm. Bardzo skutecznie, szybko i bez znacznej ingerencji w konstrukcję budynku.

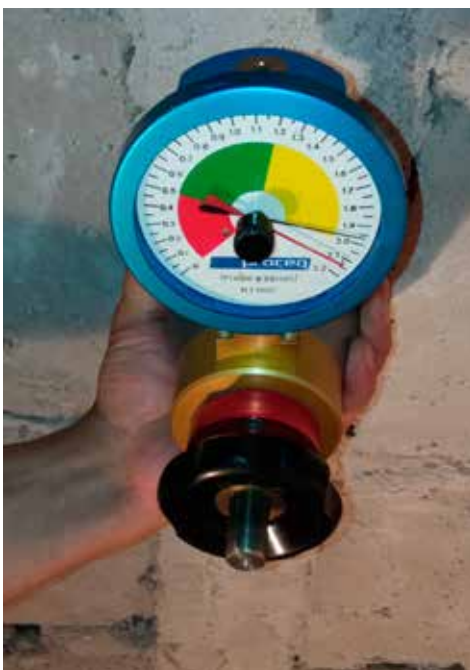
Badanie pull-off

Jak sobie z tym poradziliśmy. Otóż... Do wzmocnienia stropów przyjęliśmy technologię wzmocnienia taśmami węglowymi FRP. W pierwszym etapie należało wykonać próby odrywania Pull-off. Osiągnięto wynik odrywania  $>2,1$  N/mm<sup>2</sup> co kwalifikowało belki jako zdolne do wzmocnienia. Należało wykonać nadłania stropu tak, aby warstwa nadbetonu wynosiła min. 4 cm. Górną warstwę stropów agresywnie oszlifowano, aby pozbyć się mleczka cementowego. Dla poprawienia przyczepności zostały nawiercone pręty stalowe.

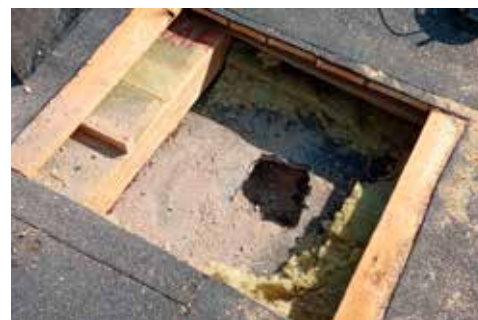
Odkrywka w dachu

Największym problemem okazał się strop nad piętrzem, gdzie na istniejące warstwy dachu w dawnych latach nadbudowano kolejne warstwy. Finalnie grubość stropu i nadbudowanych warstw wynosiła razem ok. 0,7 m. Strop górny DZ-3, wg obliczeń inżynierskich, jest w stanie przenieść

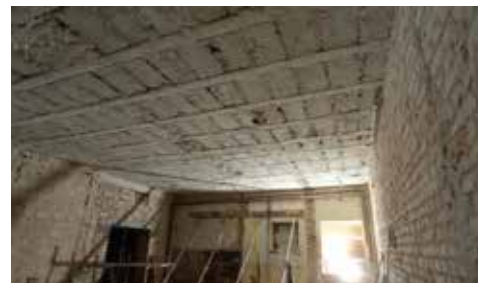
– Na dalszym etapie prac naprawczych moją uwagę zwróciło nadmierne ugięcie stropów DZ-3 – kontynuuje Paweł Pietrotaj. – To było jakieś instynktowne. Spojrzałem w sufit, policzyłem w pamięci normowe  $L/200$  i... pomyślałem: o kurka wodna (uśmiech). Prawie 4 cm ugięcia stropu to zdecydowanie za dużo jak na rozpiętość 5,95 m. Przeanalizowałem obciążenia stropów i okazało się, że ciężaru na tych stropach jest zdecydowanie za dużo.

Kolejną wadą stropów był brak wieńców obwodowych, brak połączenia stropu ze ścianą szczytową, wadliwie wykonane żebra rozdzielcze i brak normowej grubości nadbetonu. W niektórych miejscach nie było go wcale. Stropy były bardzo popękane, zwłaszcza w miejscach zespolenia nadbetonu z belkami. Wymagały wzmocnienia. Z dachu górnego należało usunąć zbędne 11 cm szlichty betonowej i 10-30 cm mieszaniny piasku trocin żużlu, gruzu i płyt suprema.

Strop przed wzmacnieniem

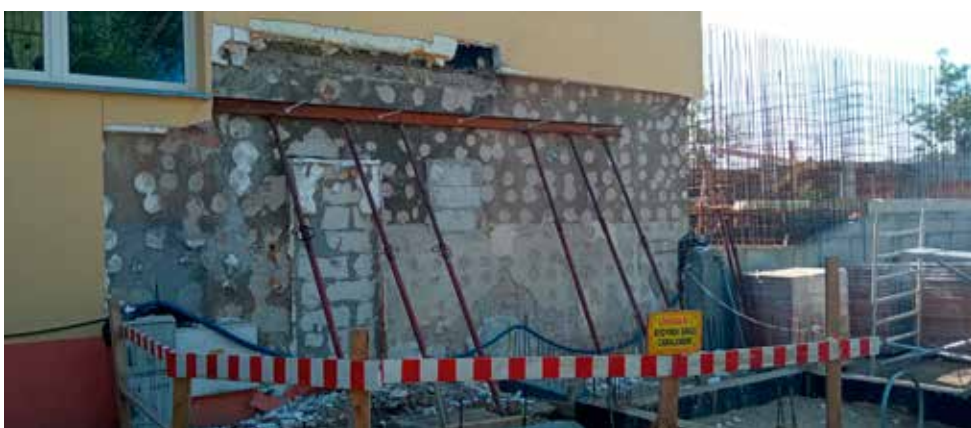
Ściana szczytowa w części istniejącej była dosłownie poszatkowana od pęknięć, odspojona od reszty budynku, niektóre

szczeliny miały nawet 2 cm szerokości, np. przy połączeniu z klatką schodową. Dodatkowo, w ścianie znajdował nieczynny spękany komin i liczne zamurowania, co znacznie pogarszało jej stabilność. Zlecona ekspertyza wykazała, że omawiana ściana nie jest połączona w żaden sposób ani ze stropem pośrednim, ani ze ścianą klatki schodowej. W każdej chwili mogła runąć. Niezwłocznie wstrzymano prace i wykonano czynności mające zabezpieczyć stateczność tej ściany. Przed rozbudową nikt nie miał najmniejszej świadomości zagrożenia zawaleniem.

Ściana zagrożona zawaleniem

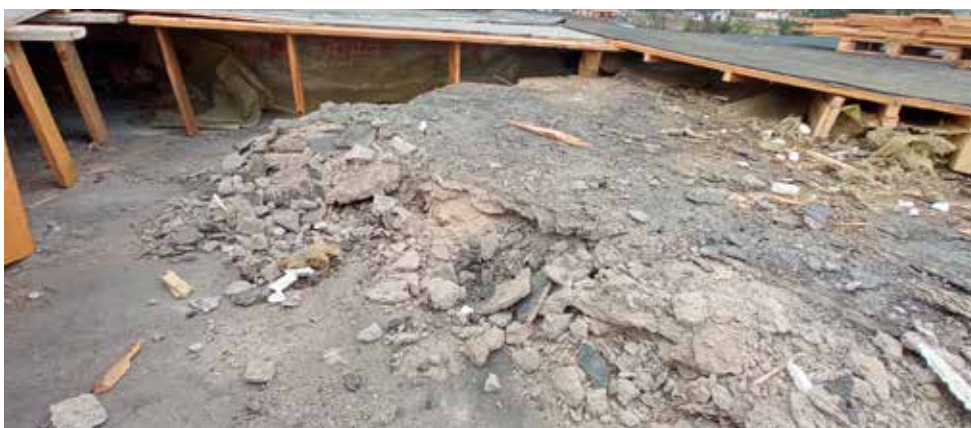
Warstwy do usunięcia na dachu

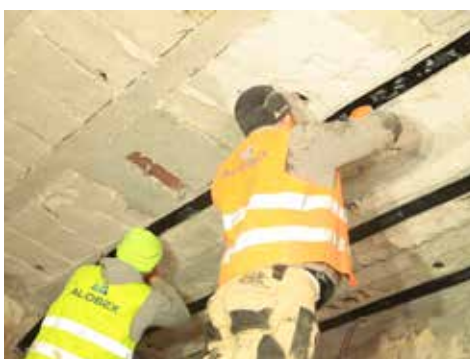
Klejenie taśm węglowych FRP

Przez wzmacnienie taśmami węglowymi uzyskano znaczne zwiększenie nośności stropów na zginanie, tj: strop dolny przed wzmacnieniem  $MSGN=22,12 \text{ kNm}$  po wzmacnieniu  $MSGN\_FRP=36,22 \text{ kNm}$  oraz strop górny przed wzmacnieniem  $MSGN=22,12 \text{ kNm}$  po wzmacnieniu  $MSGN\_FRP=32,72 \text{ kNm}$ .

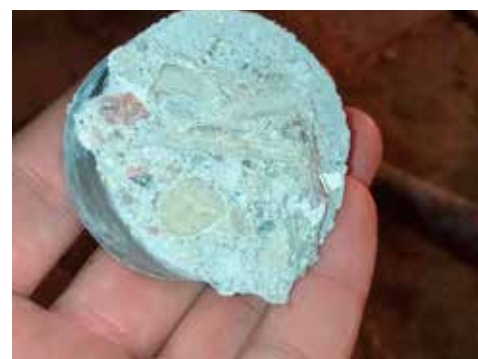
Grzybek oderwany
